Programa de Pós Graduação em Engenharia de Minas, Metalúrgica e de Materiais

**AVALIAÇÃO DAS PROPRIEDADES MECÂNICAS E METALÚRGICAS DE
JUNTAS SOLDADAS PELO PROCESSO DE FRICÇÃO COM PINO CONSUMÍVEL,
EM AÇO ESTRUTURAL DE ALTA RESISTÊNCIA CLASSIFICADO COMO GRAU
R4 PELA NORMA IAC W22.**

Dissertação para obtenção do Título de Mestre
em Engenharia

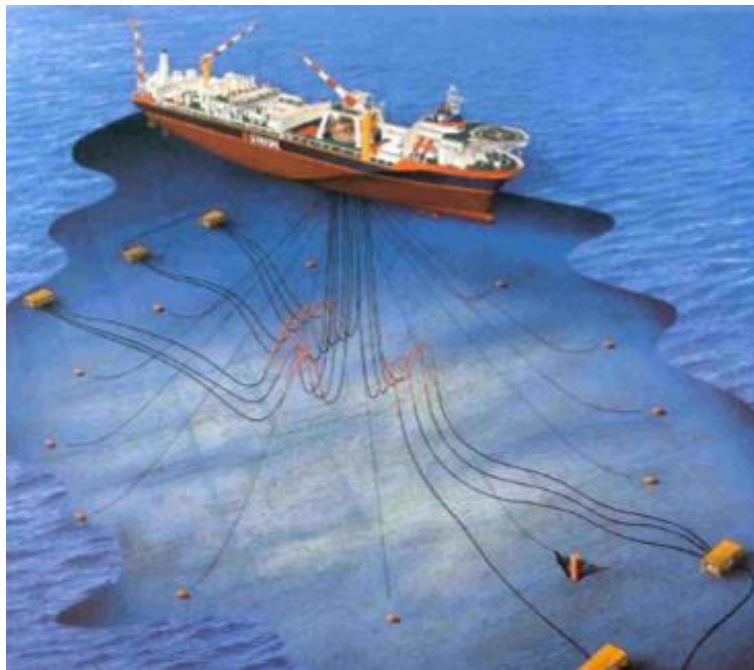
Figura 3.7: Imagem ilustrativa de um sistema de ancoragem e prospecção de uma unidade FPSO (Flotation Production Storage Oil).

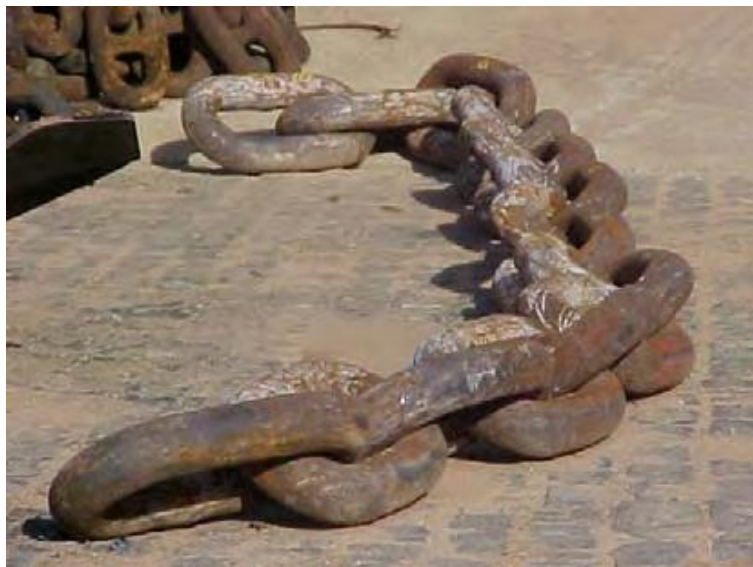
Figura 3.10: Imagem ilustrando os elos utilizados na confecção de amarras.

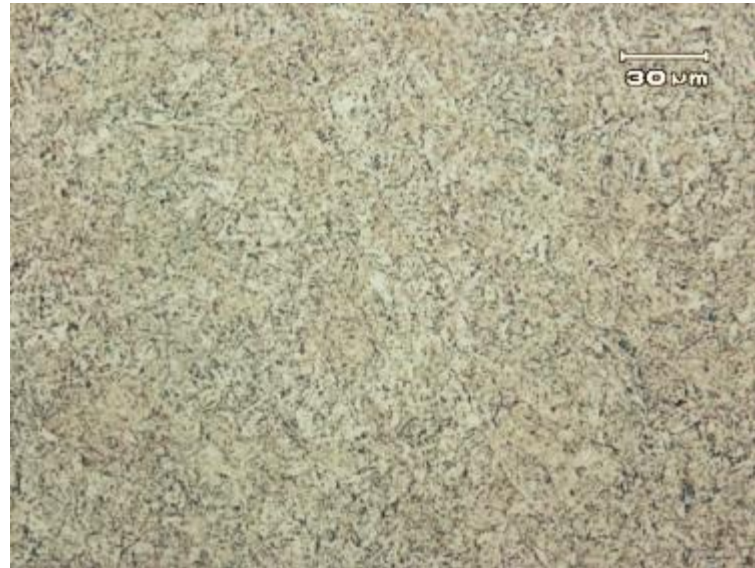
Figura 5.1: Micrografia do material base após o tratamento térmico antes da soldagem.
Ataque Nital 2%.

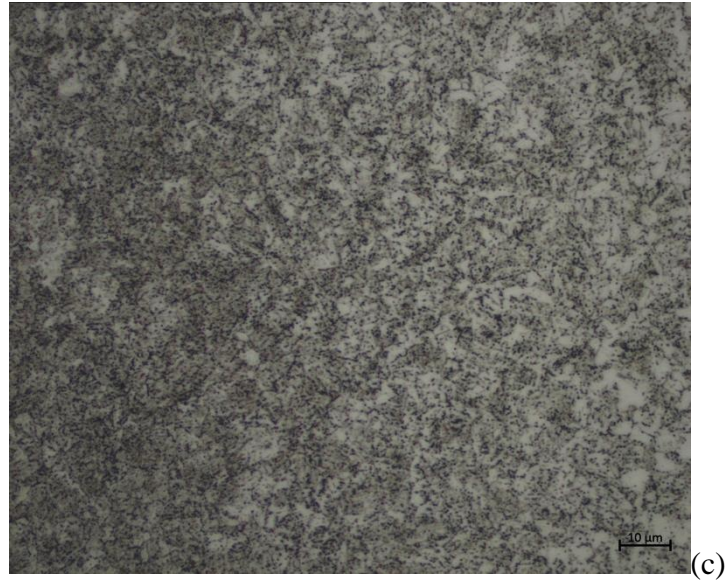
Na região retratada na Figura 5.17 identificada como zona termicamente afetada (ZTA), há um bandejamento microestrutural, no qual é possível observar a presença de martensita revenida, e nas regiões adjacentes a esta, verifica-se a existência de ferrita com agregados de carbonetos nas amostras F30 e F45, não sendo tão evidente esta presença para a amostra F60.

Figura 5.17: Micrografias em MO apresentando a microestrutura presente na região identificada como 2 (ZTA) na **Erro! Fonte de referência não encontrada.**, das amostras com duas horas de revenimento. Ataque Nital 2%.
